村田町_4 様式1

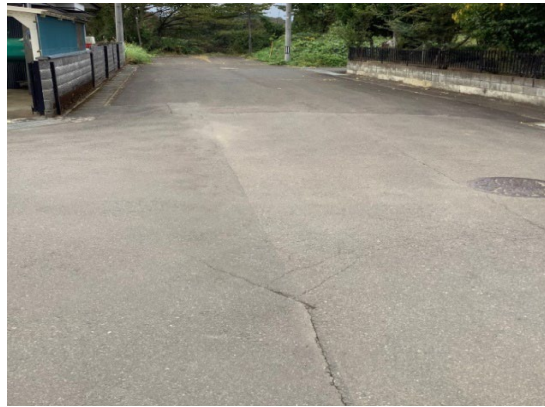
写真1 上流部道路の状況

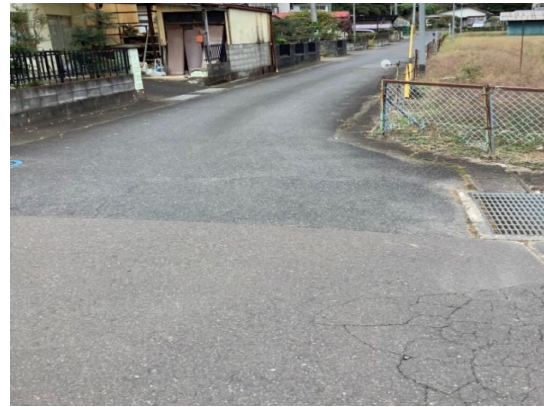
写真2 上流部道路の状況

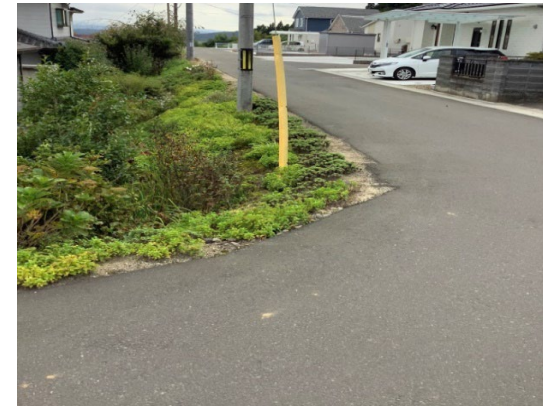
写真3 上流部道路とのり面の状況

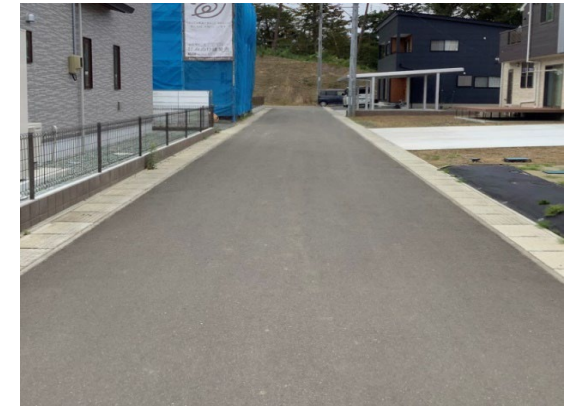
写真4 中流部道路の状況

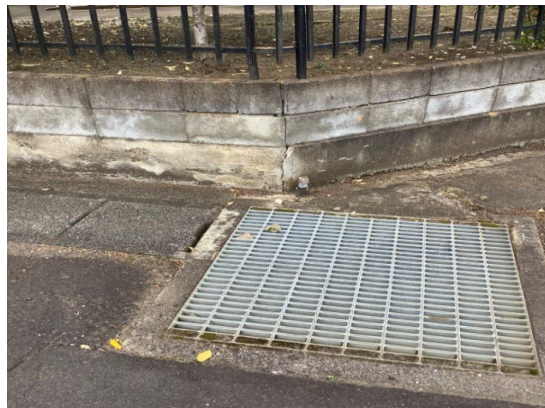
写真5 上流部擁壁に小規模の亀裂あり

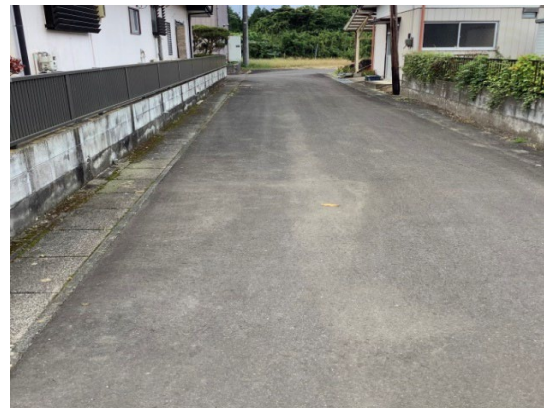
写真6 上流部道路の状況

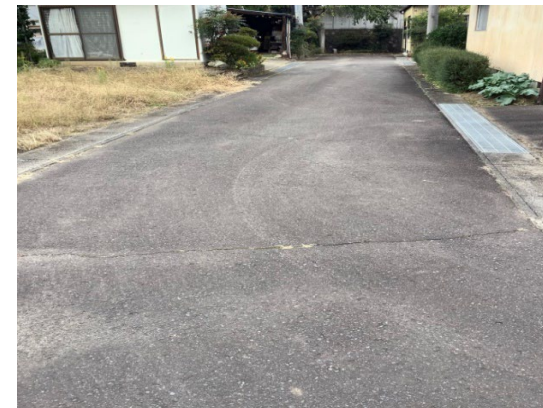
写真7 中流部道路の状況

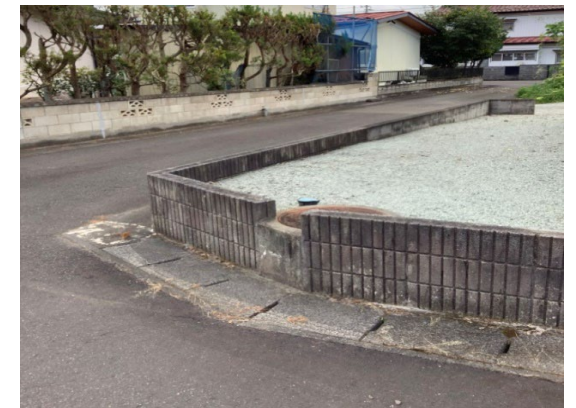
写真8 中流部擁壁と側溝の状況

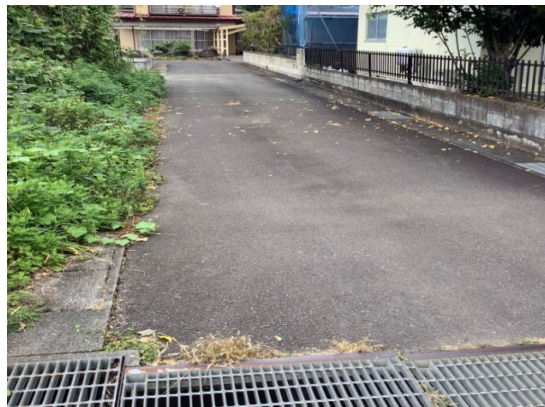
写真9 中流部道路の状況

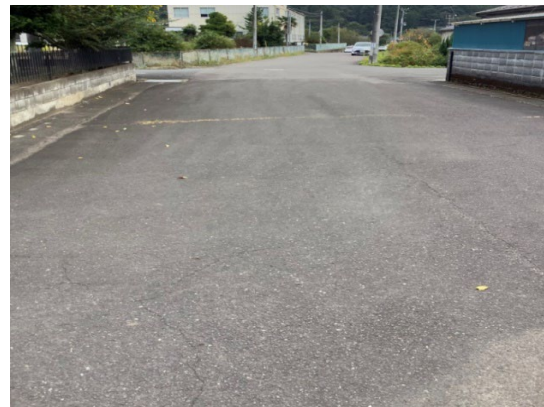
写真10 中流部道路の状況

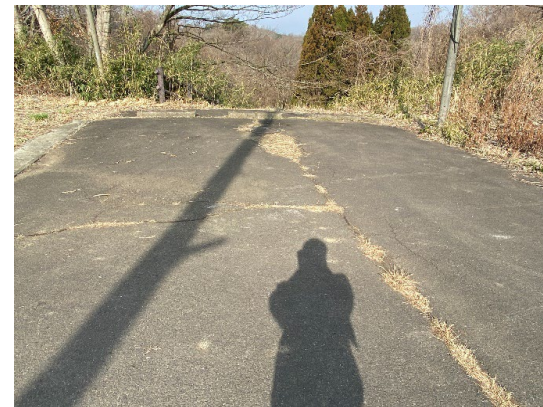
写真11 下流部道路に草が生えている

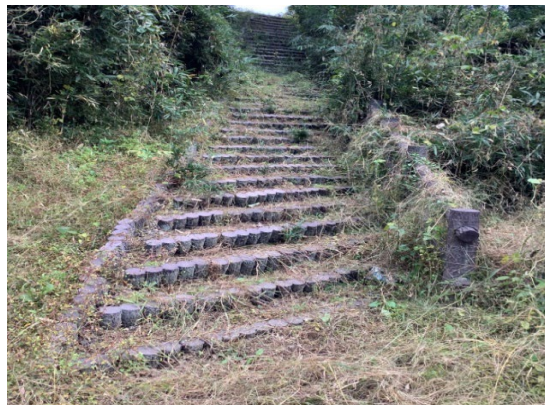
・擁壁構造の適格性		<input type="checkbox"/> 不適	<input checked="" type="checkbox"/> 適	<input type="checkbox"/> 鉄筋コンクリート造 <input type="checkbox"/> 無筋コンクリート造							
												<input type="checkbox"/> 練積造 <input type="checkbox"/> その他()							
								・その他特記事項		—	()								
								② 宅地地盤・亀裂、沈下、隆起		<input type="checkbox"/> 有	<input checked="" type="checkbox"/> 無	()							
								擁壁		・擁壁とその基礎の変状	<input type="checkbox"/> 有	<input checked="" type="checkbox"/> 無	(ブロック塀に斜めの亀裂あり(写真23))						
										・擁壁背面の変状	<input type="checkbox"/> 有	<input checked="" type="checkbox"/> 無	()						
										・擁壁の補修履歴	<input type="checkbox"/> 有	<input checked="" type="checkbox"/> 無	()						
								盛土のり面		・ガリ侵食跡	<input type="checkbox"/> 有	<input checked="" type="checkbox"/> 無	()						
										・表面の不陸又は凹凸	<input checked="" type="checkbox"/> 有	<input type="checkbox"/> 無	(表流水により階段に変状あり(写真12・13))						
										・亀裂	<input type="checkbox"/> 有	<input checked="" type="checkbox"/> 無	()

写真13 下流部石段の下から

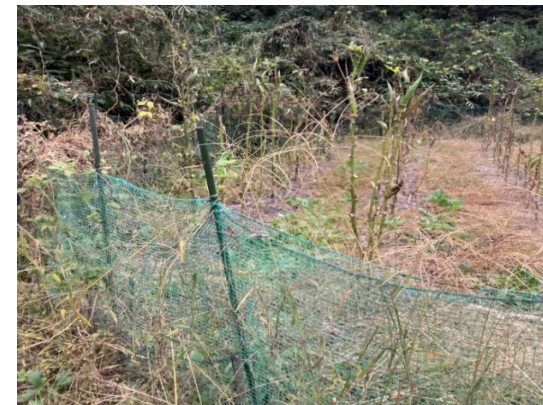
写真15 下流部のり面の状況

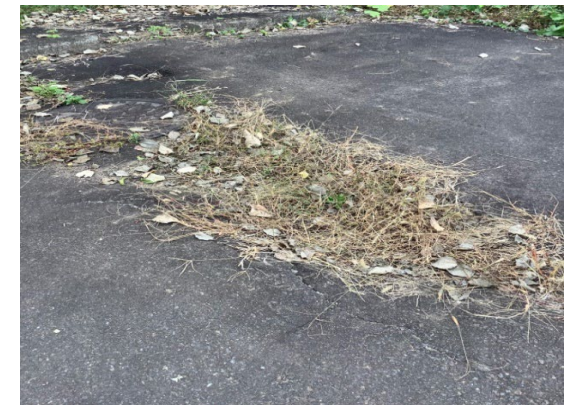
写真16 下流部道路に草が生えている

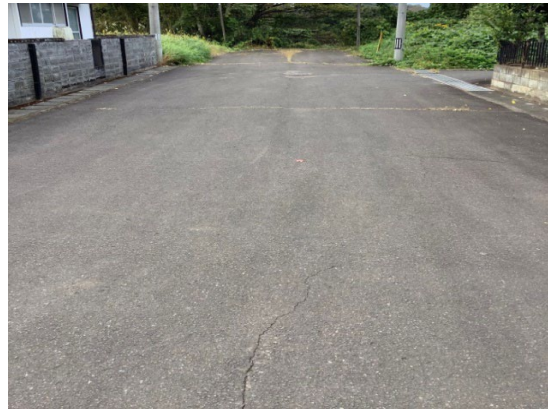
写真17 下流部路面に小規模の亀裂あり

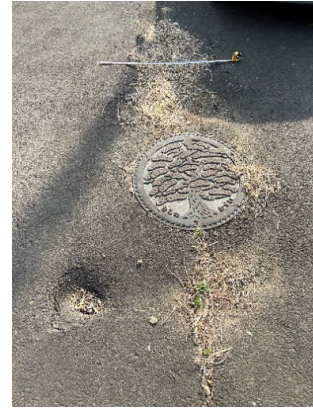
写真18 マンホール周囲の陥没

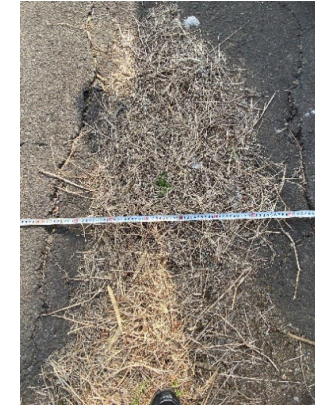
写真19 写真18の拡大写真

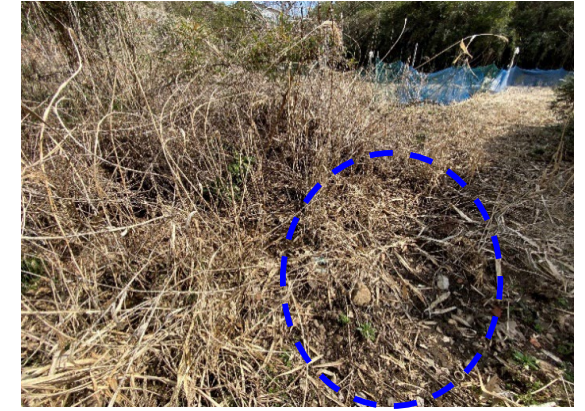
写真20 法面下部の地面より湧水が確認される

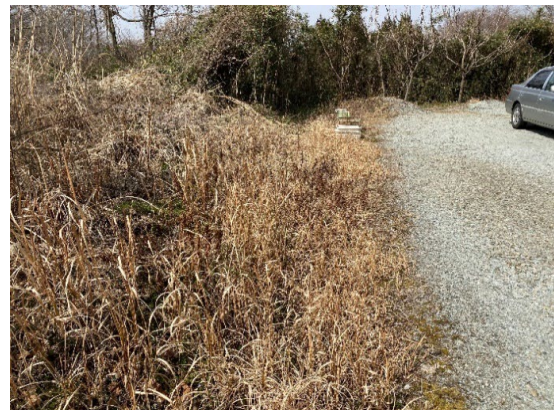
写真21 のり面駐車場脇の流水跡と思われる草地

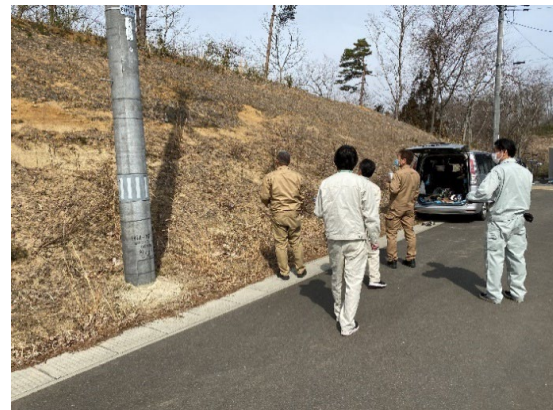
写真22 左側は地山の切土部

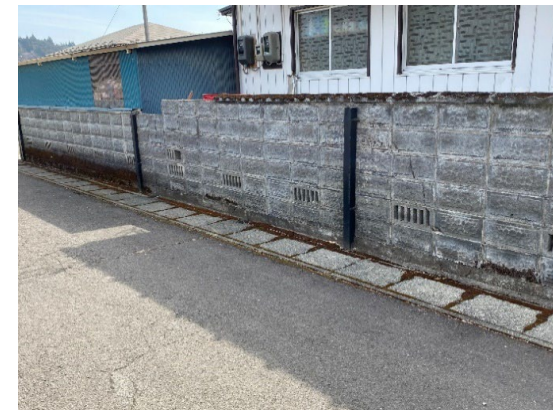
写真23 のり面上部の宅地ブロック塀に残る斜亀裂

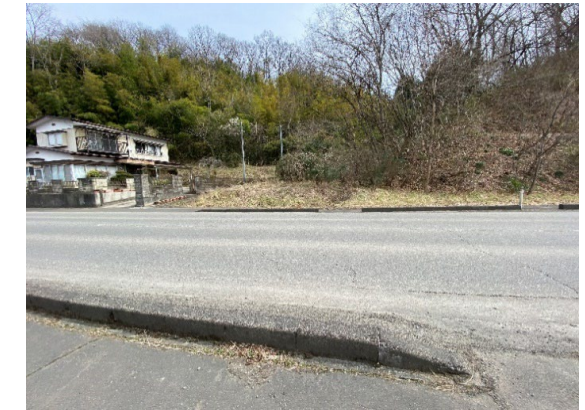
写真24 盛土末端部の下流部の状況

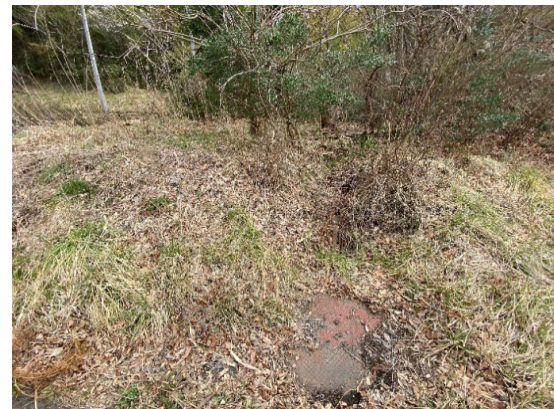
写真25 写真25中央、排水溝の状況
