| 宅 地 概 要（第一次スクリーニング結果） | | | | | | | | | | | | |
| 盛土番号 | 村田町_2 | 宅地名 | | | 造成(許可)年代 | 昭和50年 | | | | | | |
| 所在地住所 | 村田字川畑地内 | | | | | | | | | | | |

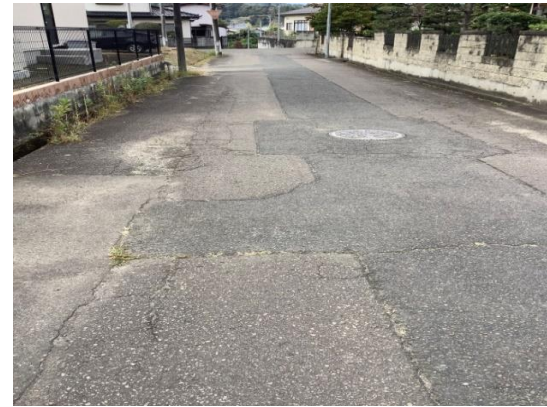
| 基礎資料整理 | | | | 現地踏査 | | | | | | | | | | |
|---|---|---|---|---|---|---|---|---|---|---|---|---|---|--|
| | | | | | | | ・道路の変状 | <input type="checkbox"/> 有 | <input checked="" type="checkbox"/> 無 | ( 路面に小規模の亀裂あり(写真2) ) | | | | |

写真2 上流部路面に小規模の亀裂あり

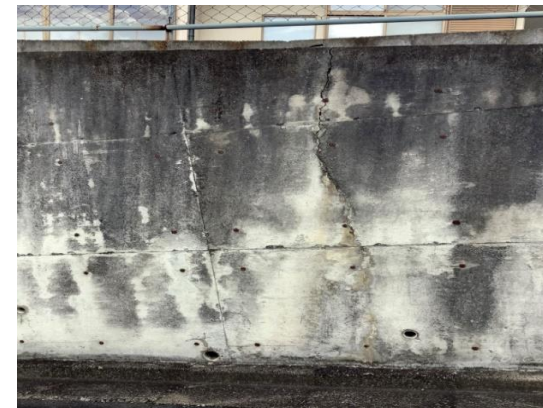
| 基礎資料整理 | | | | 現地踏査 | | | | | | | | | | |
|---|---|---|---|---|---|---|---|---|---|---|---|---|---|--|
| | | | | | | ② 宅地地盤・亀裂、沈下、隆起 | ・擁壁とその基礎の変状 | <input type="checkbox"/> 有 | <input checked="" type="checkbox"/> 無 | ( 擁壁に小規模の亀裂あり(写真7・8・16) ) | | | | |

写真7 下流部擁壁に小規模の亀裂あり

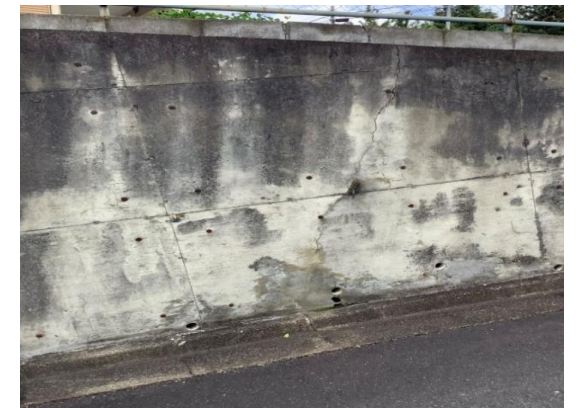
写真8 下流部擁壁に小規模の亀裂あり

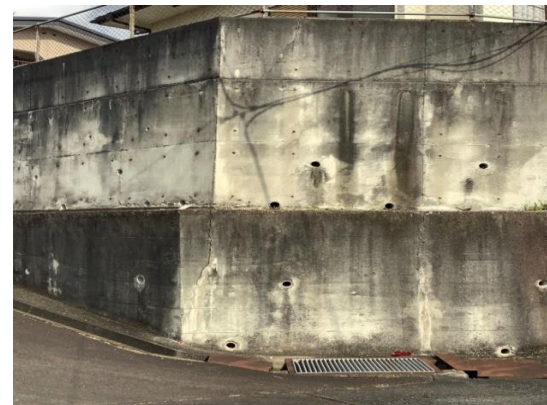
写真10 下流部擁壁の水抜き穴からの出水跡あり

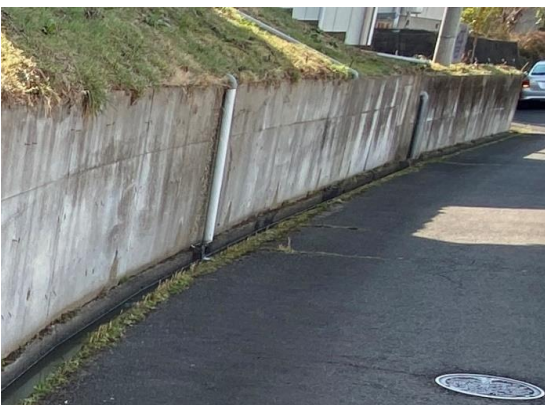
写真13 擁壁下部に染出しを確認

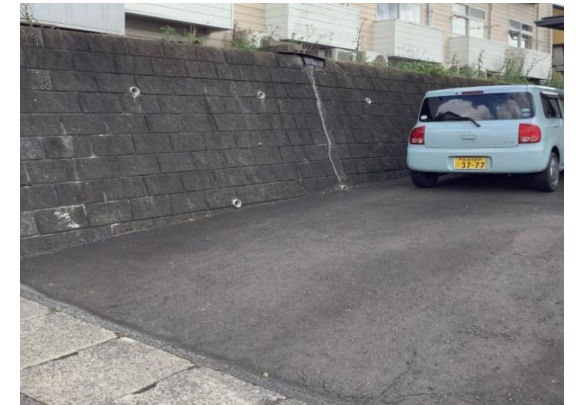
写真16 下流部擁壁に小規模の亀裂あり

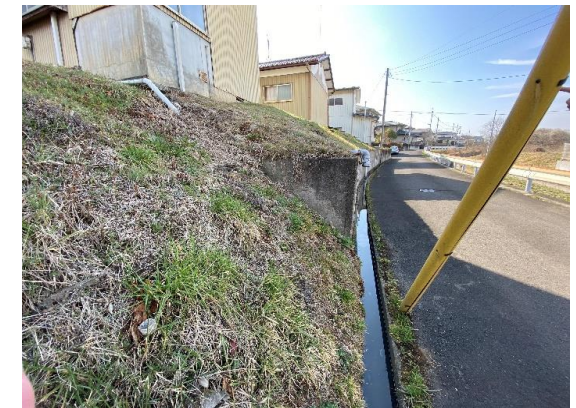
| 基礎資料整理 | | | | 現地踏査 | | | | | | | | | | |
|---|---|---|---|---|---|---|---|---|---|---|---|---|---|--|
| | | | | | | | ・擁壁水抜き穴からの恒常的な出水 | <input type="checkbox"/> 有 | <input checked="" type="checkbox"/> 可能性有 | <input type="checkbox"/> 無 | ( 擁壁水抜き穴からの染出しあり(写真24～27) ) | | | |
| | | | | | | | 末端部のり面下の腰止め擁壁に染出しが確認されることから湧水可能性有とした。(写真24～27)<br>末端部北側では二段擁壁が確認されるが、盛土全体の滑動崩落を示唆する変状ではない。<br>今後、経過観察(地震時、大雨時、定期点検)を進め、活動崩落を示唆する変状が現れた際には、第二次スクリーニングの実施が望ましい。 | | | | | | | |

写真24 写真24下部の排水溝の滞水状況

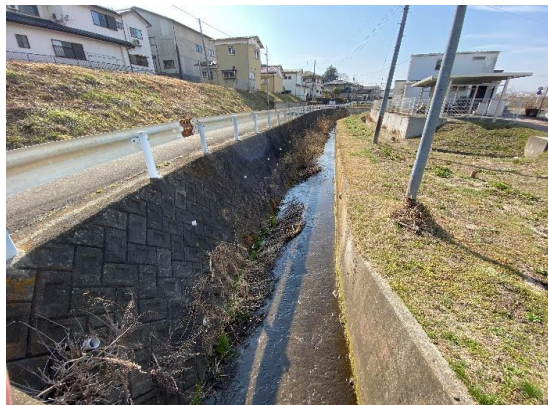
写真25 末端部河川の状況

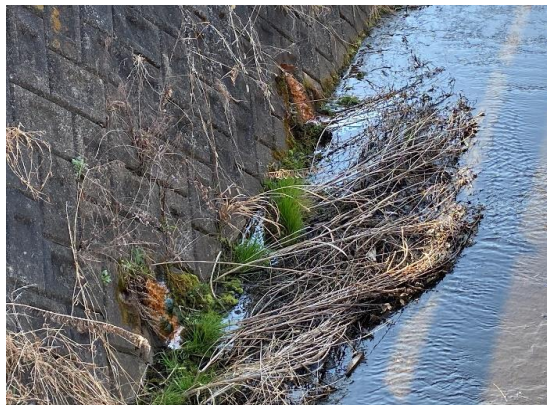
写真26 河川護岸の水抜き穴より固形物の流出  
(鉄バクテリアと思われる)
