大規模盛土造成地 宅地カルテ(概要・総評)

村田町_1 様式1

宅地概要(第一次スクリーニング結果)					
盛土番号	村田町_1	宅地名	造成(許可)年代	昭和60年	
所在地住所	村田字北ノ内1-1				
盛土形式	■ 人工造成地 (■ 谷埋め型 <input type="checkbox"/> 腹付け型) <input type="checkbox"/> 自然斜面				
盛土形状	盛土面積A 盛土高さH	318,000 m ² 3.3	盛土幅W 盛土厚さD	61.6 m - m	盛土距離d 原地盤勾配θ 天端幅(腹付け型)L 122.4 m 1.5 ° - m

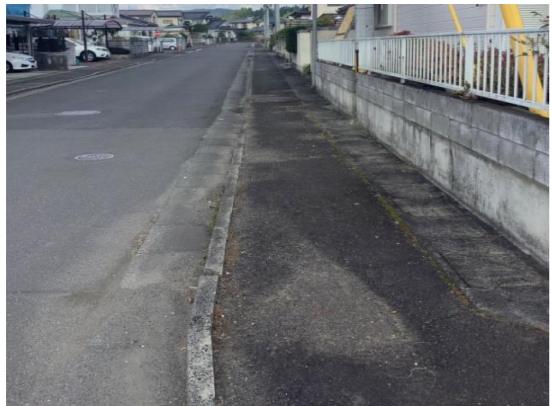
写真1 下流部道路と歩道の状況

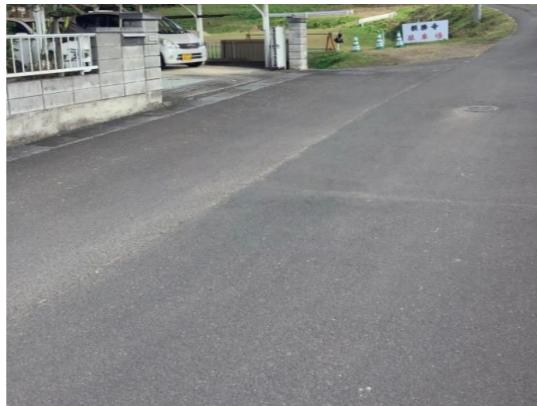
写真2 中流部道路の状況

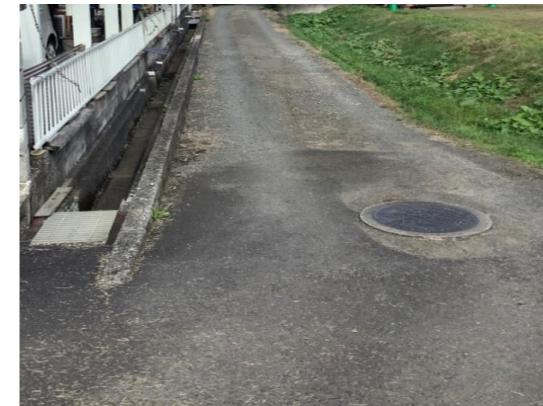
写真3 上流部道路の状況

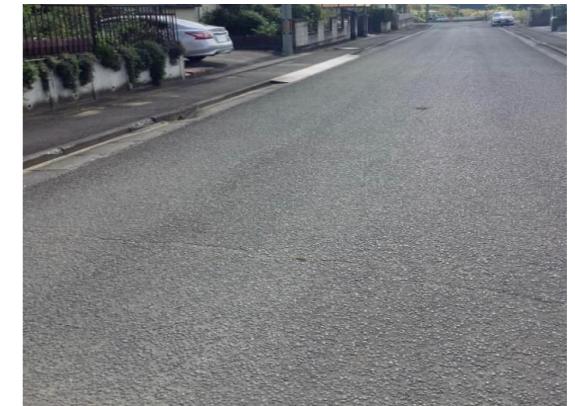
写真4 下流部道路の状況

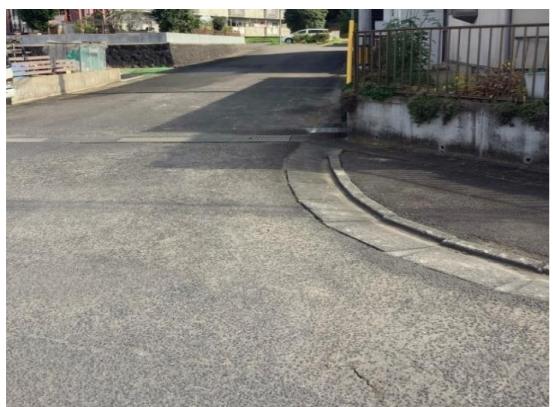
写真5 下流部道路の状況

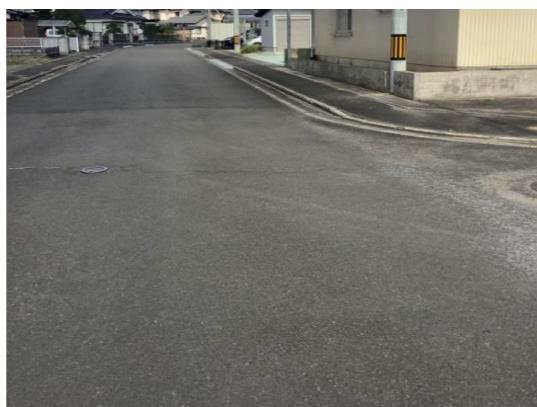
写真6 下流部道路の状況

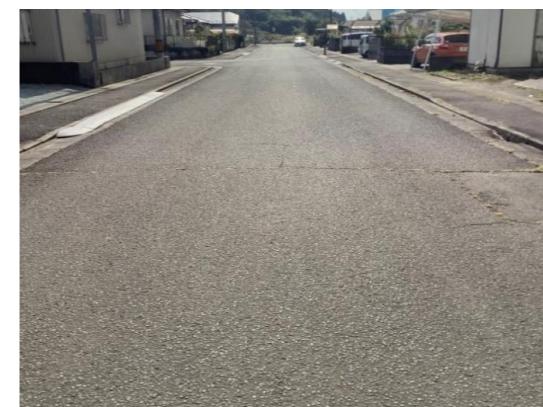
写真7 下流部道路の状況

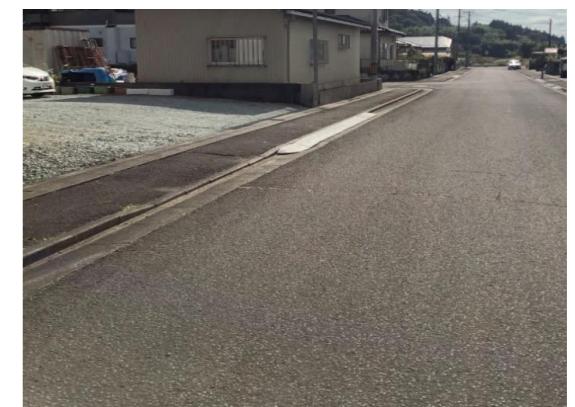
写真8 下流部道路と歩道の状況

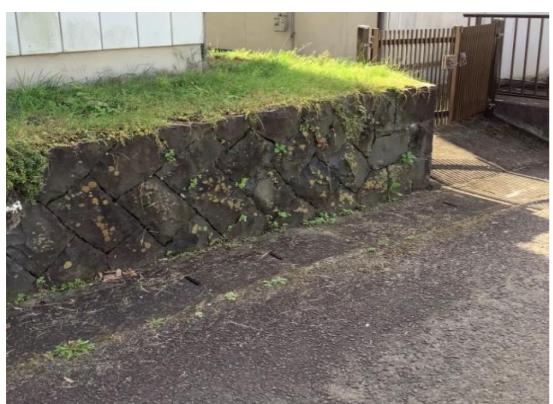
写真9 中流部擁壁にコケあり

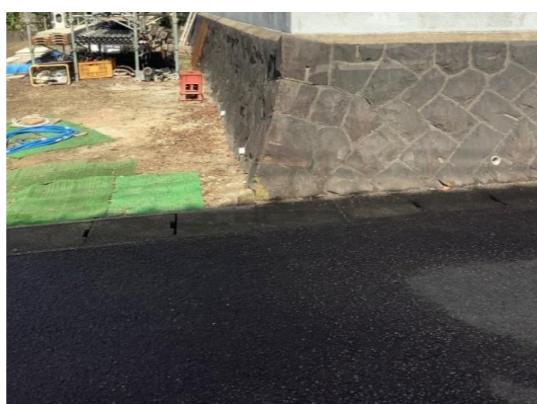
写真10 中流部擁壁に小規模の亀裂あり

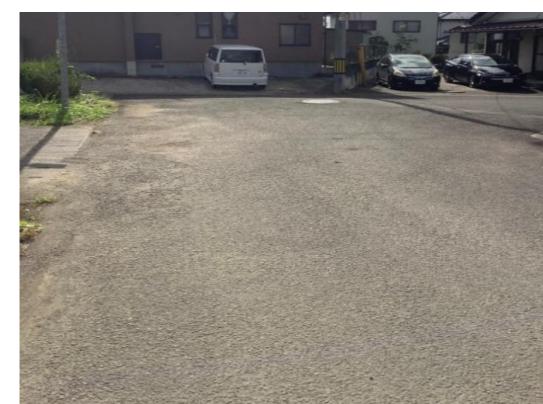
写真11 上流部道路の状況

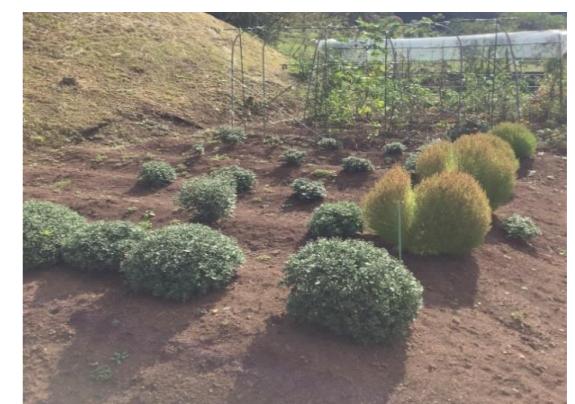
写真12 上流部畑の状況

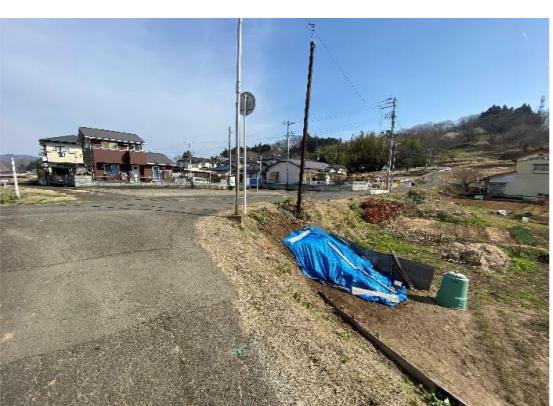
写真13 末端部のり面の状況

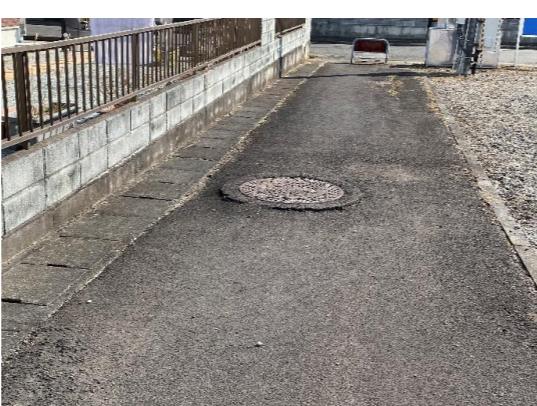
【総評】	盛土内は傾斜がほぼなく、変状や地下水の異常も見られない。よって優先度評価は低ランク相当となる。今後、経過観察(地震時、大雨時、定期点検)を進め、活動崩落を示唆する変状が現れた際には、第二次スクリーニングの実施が望ましい。 一部で東北太平洋沖地震地震時の液状化によるマンホールの飛び出しが確認されるが、傾斜が無いことから滑動崩落には結びつかないと思われる。(写真14・15)	想定被害形態
		すべり変形
		優先度
		C

写真14 液状化によるマンホールの飛び出し

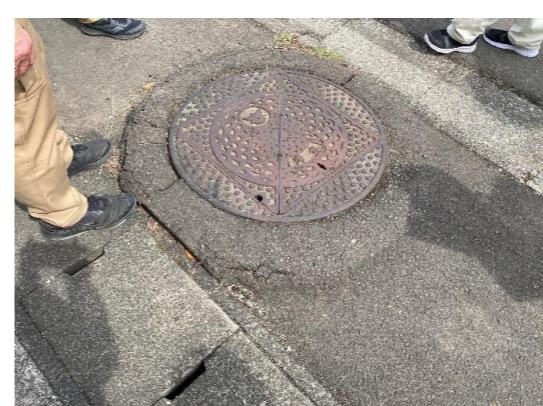
写真15 写真14とは別位置
