大規模盛土造成地 宅地カルテ(概要・総評)

村田町_3

大規模盛土造成地 宅地カルテ(第二次スクリーニング計画の作成(1))

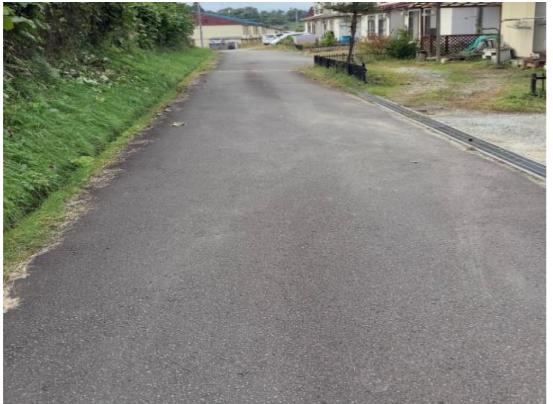
写真1 上流部道路の状況

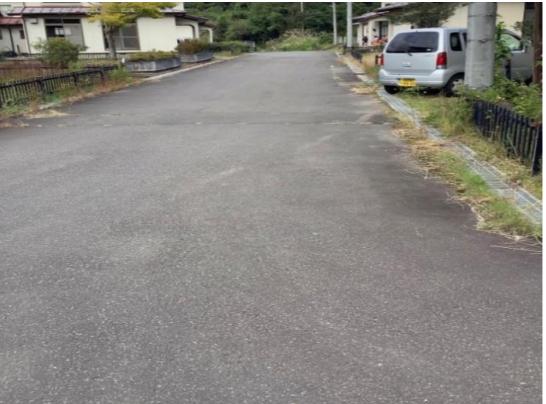
写真2 上流部道路の状況

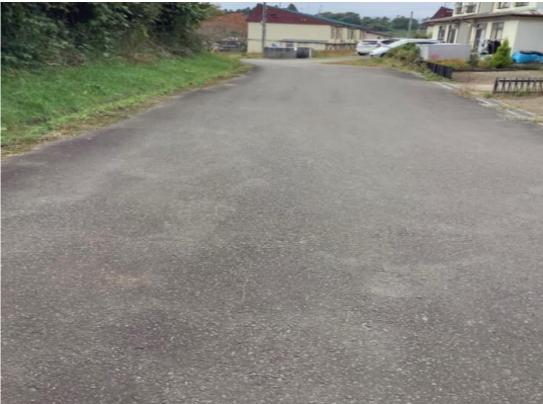
写真3 上流部道路の状況

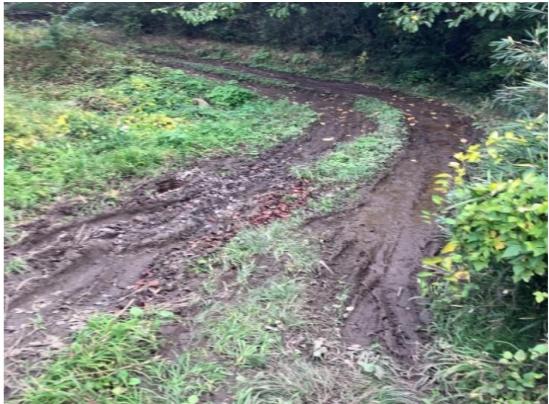
写真4 上流部道路がぬかるんでいる(地山と思われる)

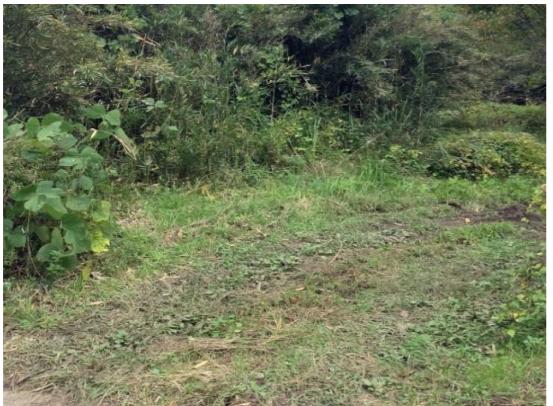
写真5 上流部の荒地

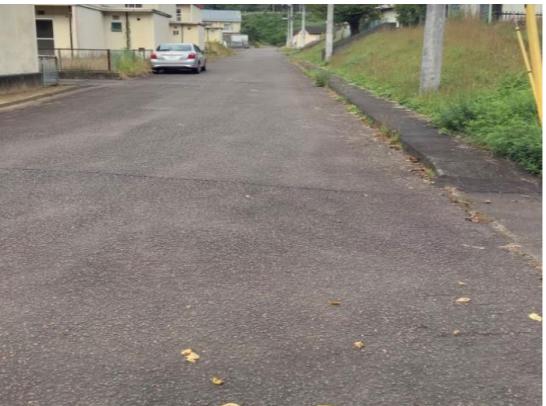
写真6 上流部道路の状況

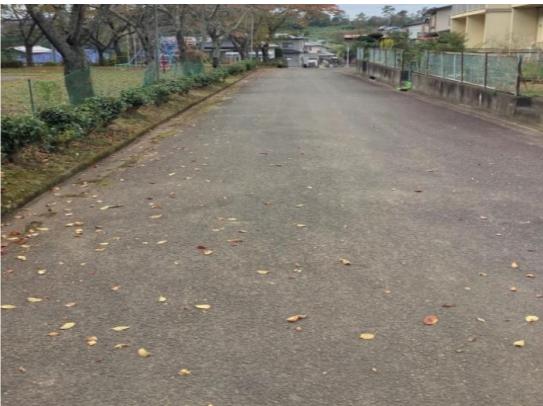
写真7 上流部道路の状況

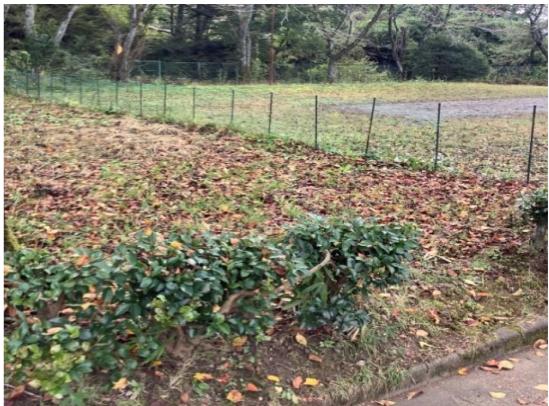
写真8 上流部空地と荒地

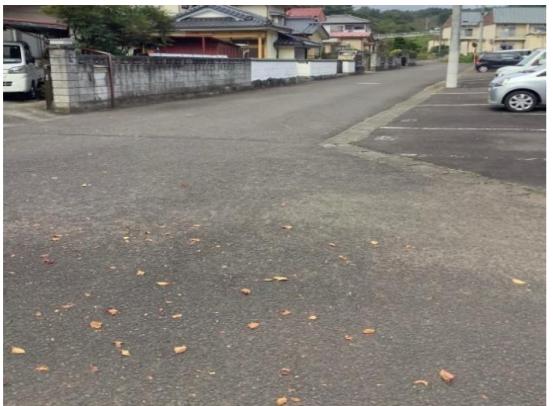
写真9 範囲外中流部道路の状況

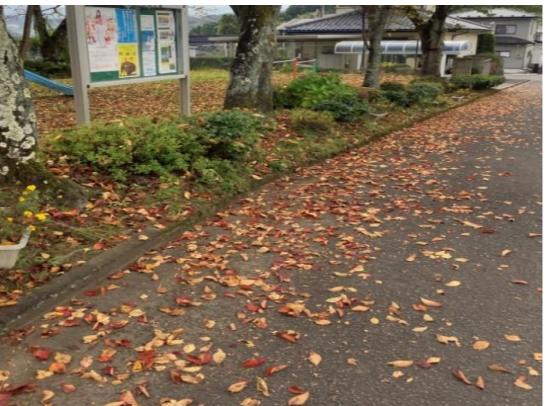
写真10 中流部道路と公園の状況

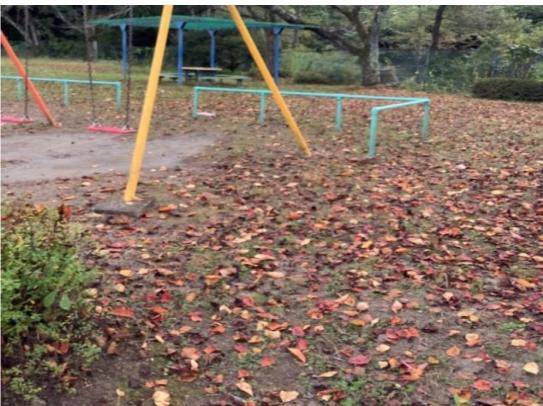
写真11 中流部公園の状況

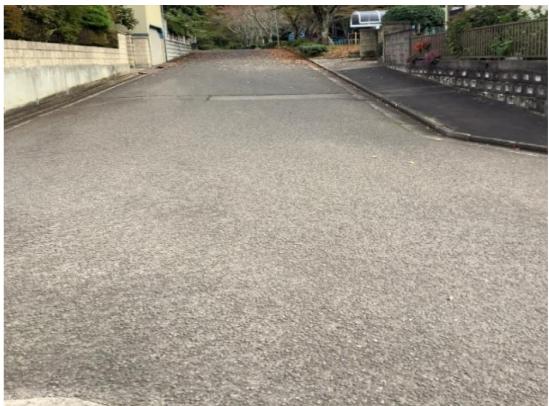
写真12 中流部道路の状況

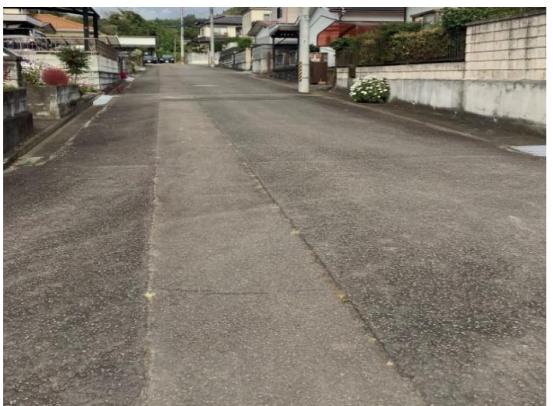
写真13 中流部道路の状況

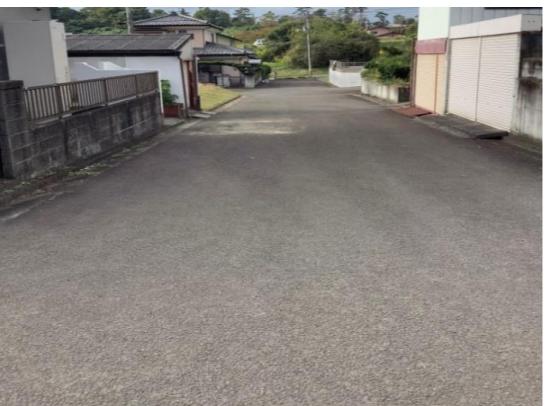
写真14 中流部道路の状況

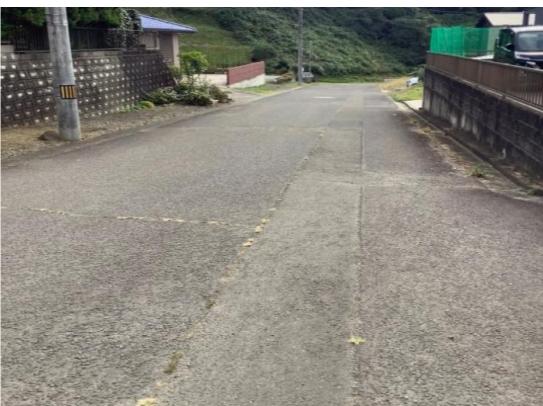
写真15 中流部道路の状況

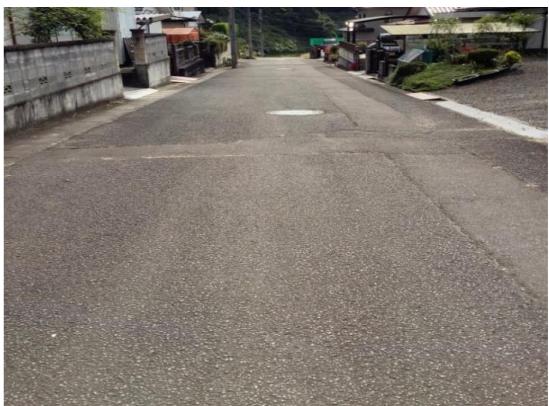
写真16 中流部道路の状況

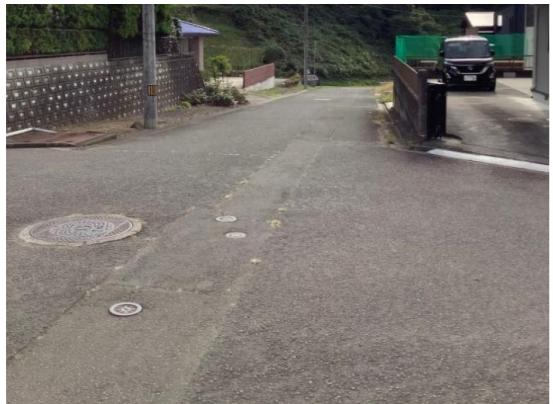
写真17 中流部道路の状況

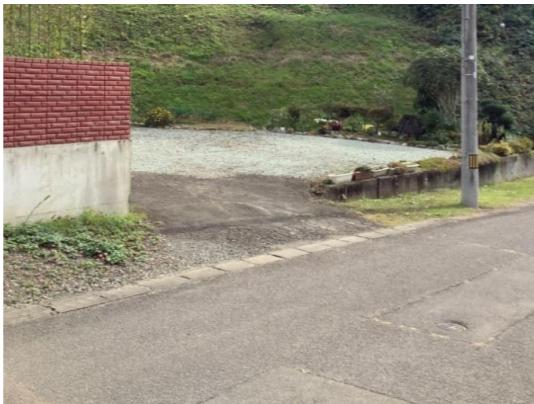
写真18 中流部のり面の状況

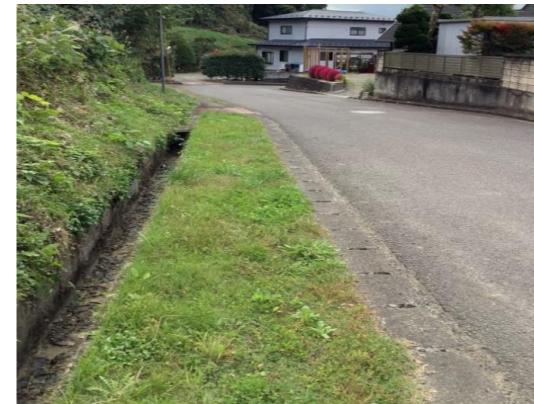
写真19 下流部道路と側溝の状況

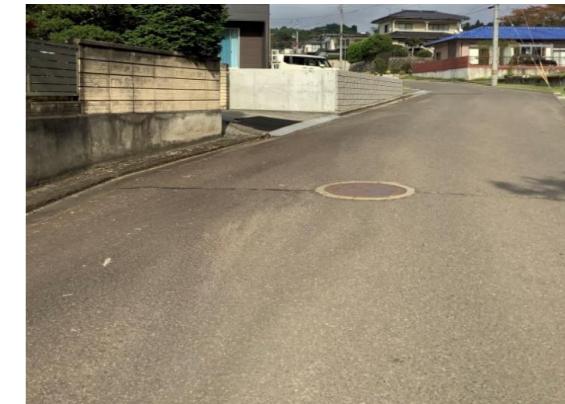
写真20 中流部道路の状況

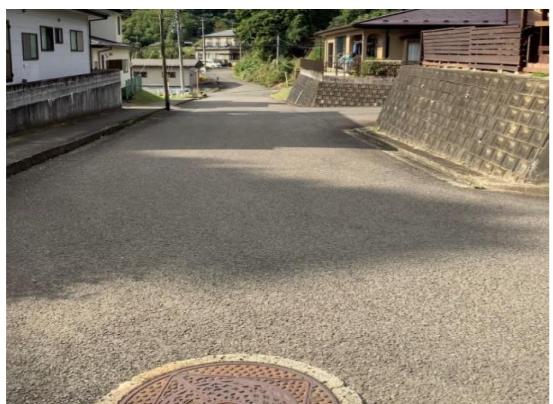
写真21 下流部道路の状況

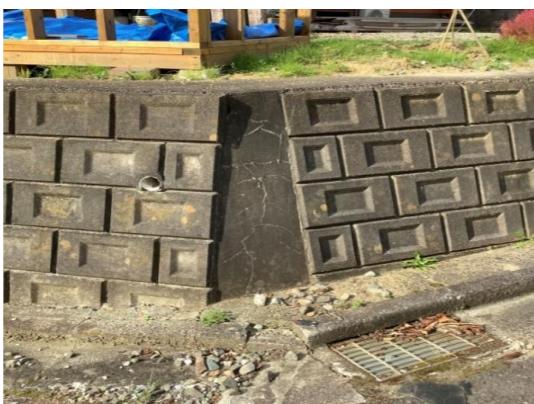
写真22 下流部擁壁の状況

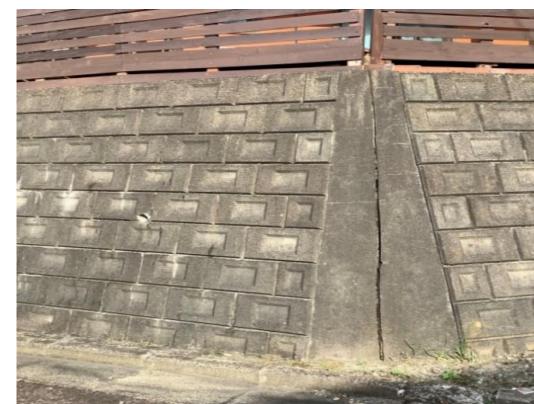
写真23 下流部擁壁の状況

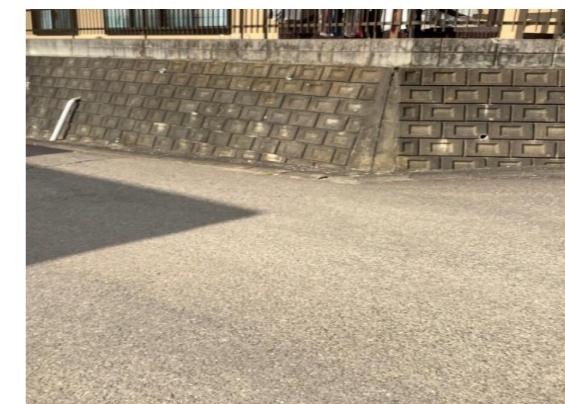
写真24 下流部道路と擁壁の状況

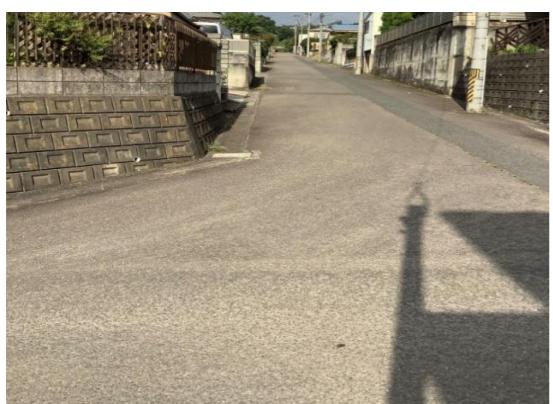
写真25 下流部道路の状況

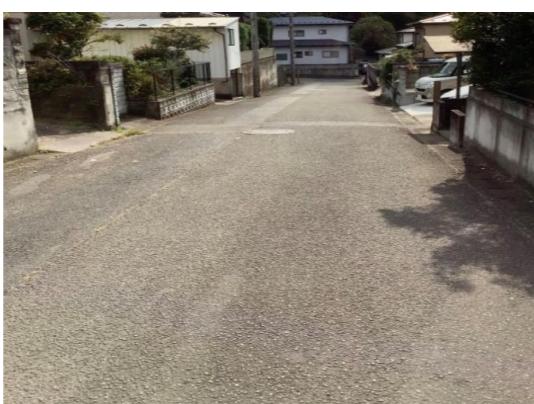
写真26 下流部道路の状況

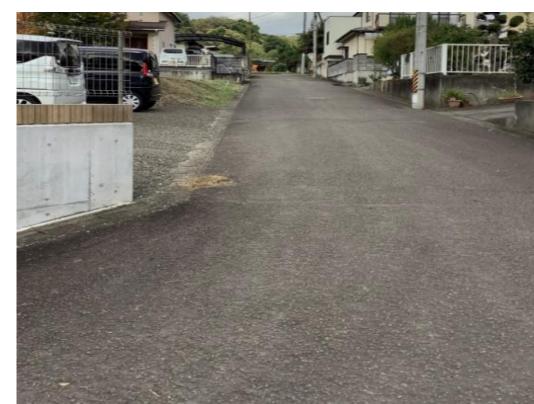
写真27 下流部道路の状況

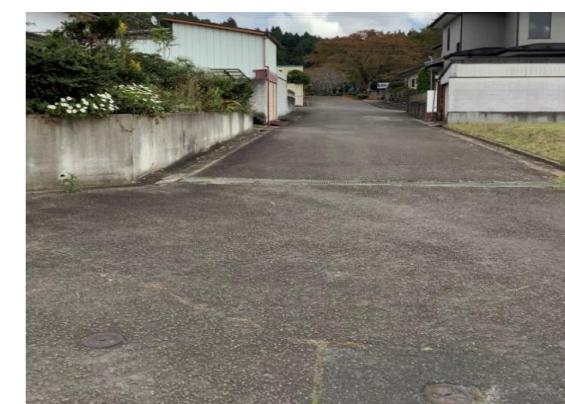
写真28 下流部道路の状況

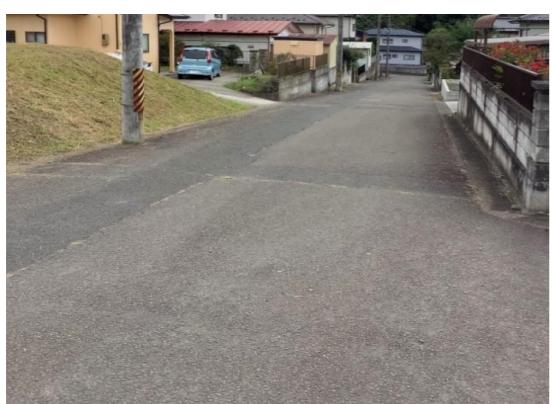
写真29 下流部道路の状況

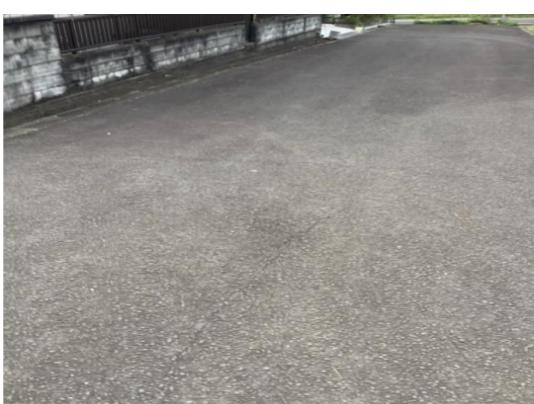
写真30 下流部道路の状況

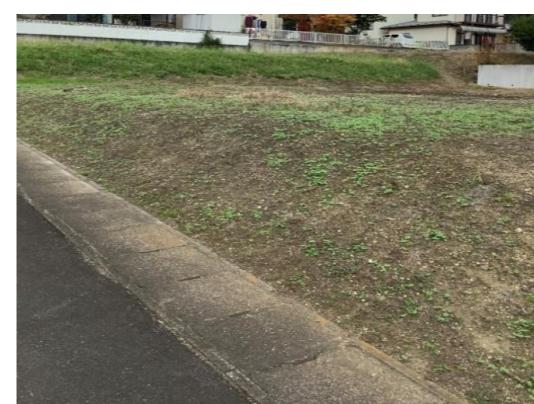
写真31 下流部のり面の状況

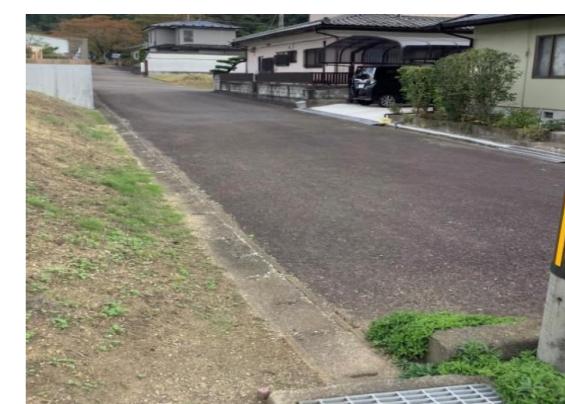
写真32 下流部道路とのり面の状況

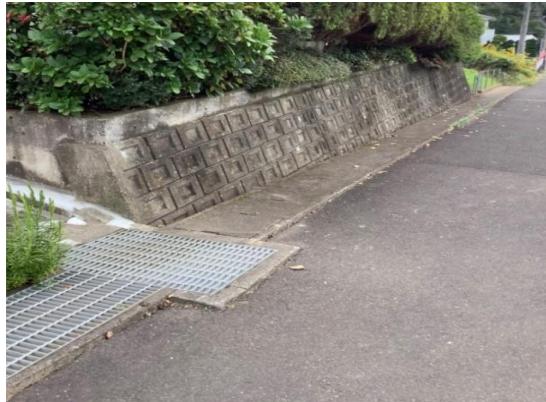
写真33 下流部擁壁と側溝の状況

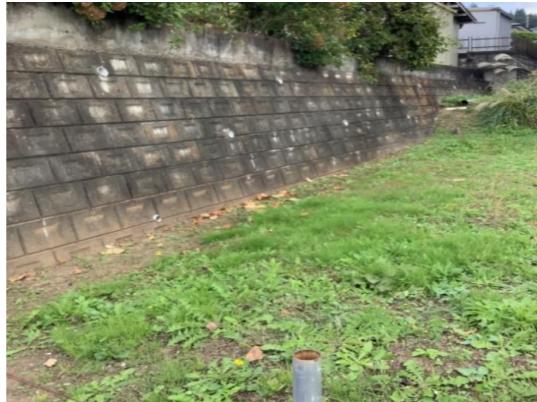
写真34 下流部擁壁と荒地の状況

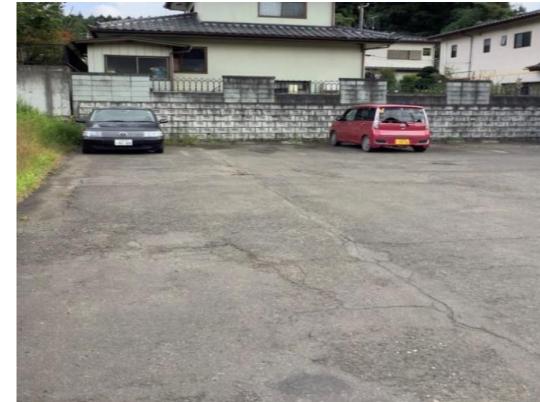
写真35 下流部宅地と擁壁の状況

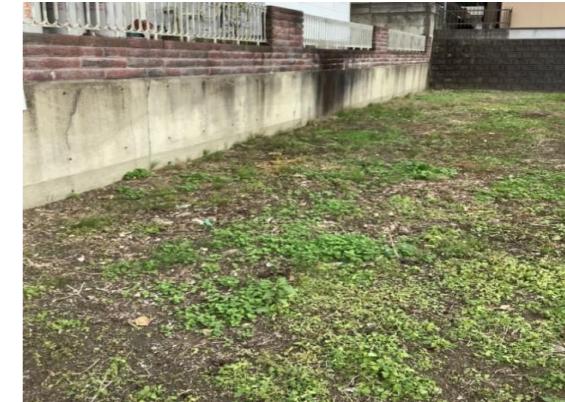
写真36 下流部擁壁と荒地の状況

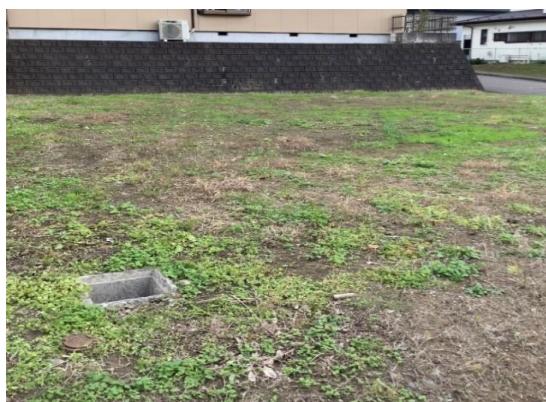
写真37 下流部擁壁と荒地の状況

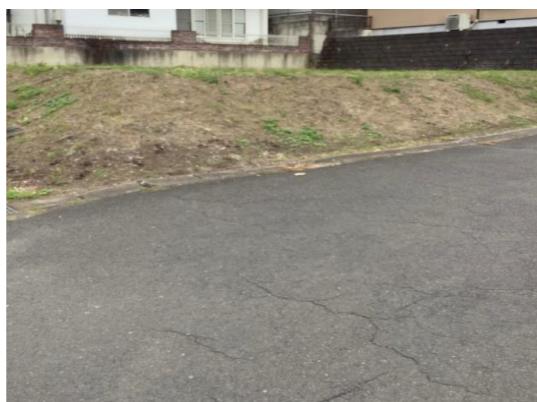
写真38 下流部道路とのり面の状況

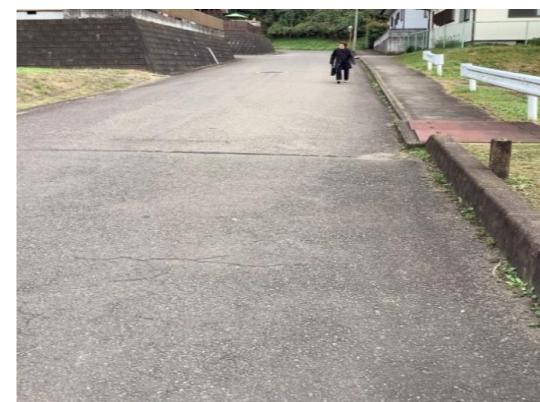
写真39 下流部道路の状況

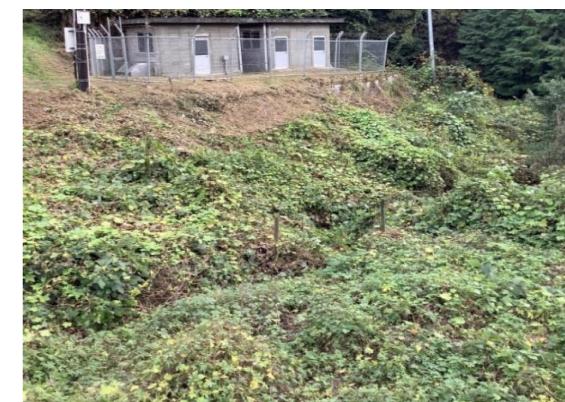
写真40 下流部のり面の状況

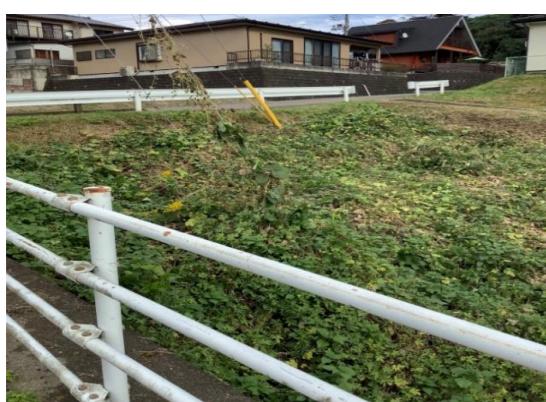
写真41 下流部荒地の状況

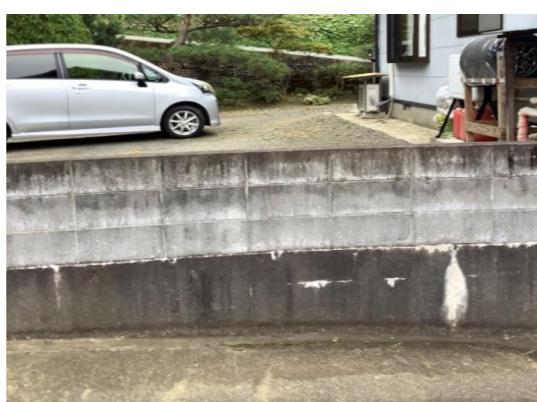
写真42 下流部擁壁の状況

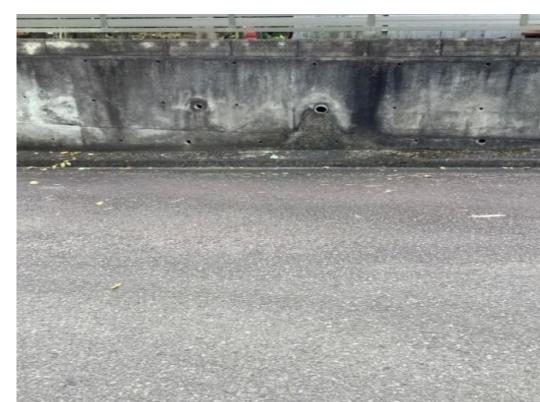
・その他特記事項	— ()						
			④ 土盛層下態の	・盛土のり面からの湧水	<input type="checkbox"/> 有 <input type="checkbox"/> 可能性有 <input checked="" type="checkbox"/> 無 ()					
			・擁壁水抜き穴からの恒常的な出水	<input type="checkbox"/> 有 <input type="checkbox"/> 可能性有 <input checked="" type="checkbox"/> 無 (擁壁水抜き穴に若干出水跡あり(写真43))						
			・ひな壇部分の擁壁前面部の出水	<input type="checkbox"/> 有 <input type="checkbox"/> 可能性有 <input checked="" type="checkbox"/> 無 ()						
			・排水工や擁壁の恒常的な湿り	<input type="checkbox"/> 有 <input type="checkbox"/> 可能性有 <input checked="" type="checkbox"/> 無 ()						
			・盛土のり尻排水工の水没	<input type="checkbox"/> 有 <input type="checkbox"/> 可能性有 <input checked="" type="checkbox"/> 無 ()						
			・排水工の目地・亀裂からの地下浸水	<input type="checkbox"/> 有 <input checked="" type="checkbox"/> 無 ()						
			・盛土のり尻のため池等の満水水位	<input type="checkbox"/> 有 <input type="checkbox"/> 無 (該当しない)						
			・既存井戸水位	<input type="checkbox"/> 有 <input type="checkbox"/> 無 (該当しない)

写真43 下流部擁壁水抜き穴からの出水跡あり

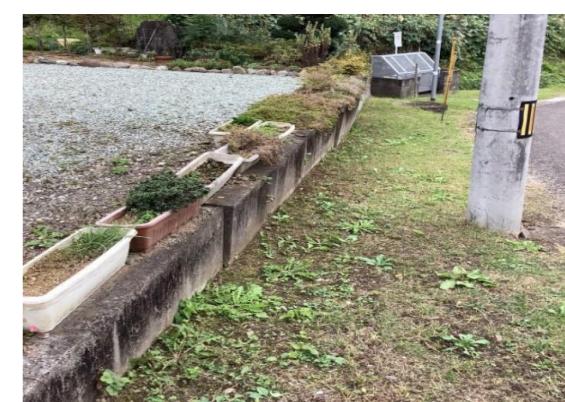
写真44 中流部擁壁の状況

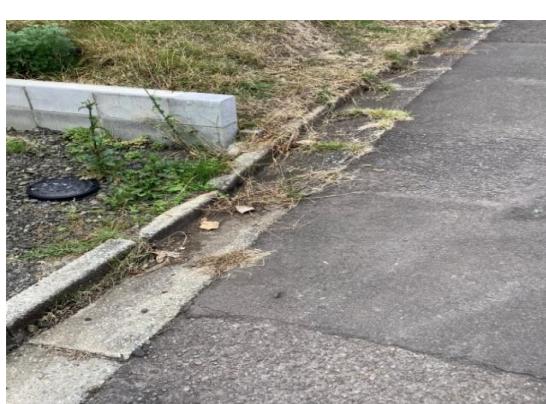
写真45 L字溝に沈下あり、隣接する地下埋の影響と思われる

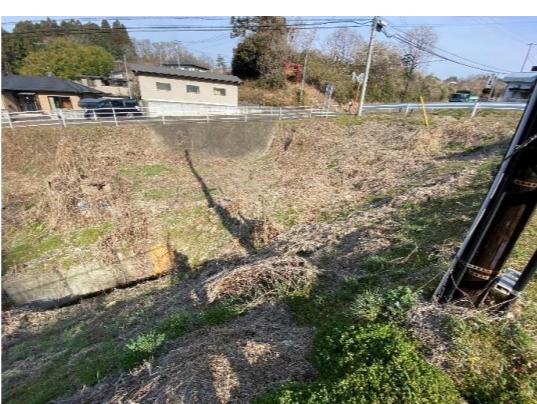
写真46 末端部のり面の状況

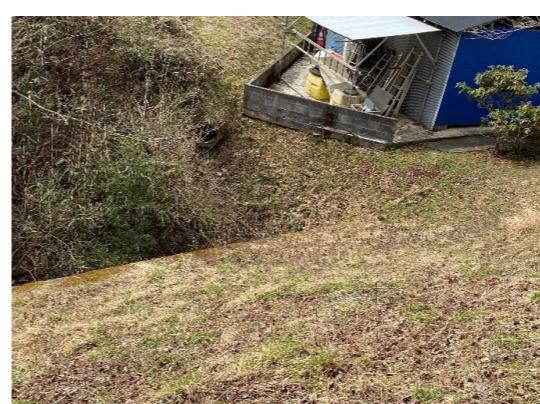
写真47 頭部に残された暗渠の入口付近の状況
