# 塩内溜池 ハザードマップ

## 浸水想定区域図 (60分)

### 【塩内溜池 ハザードマップ】

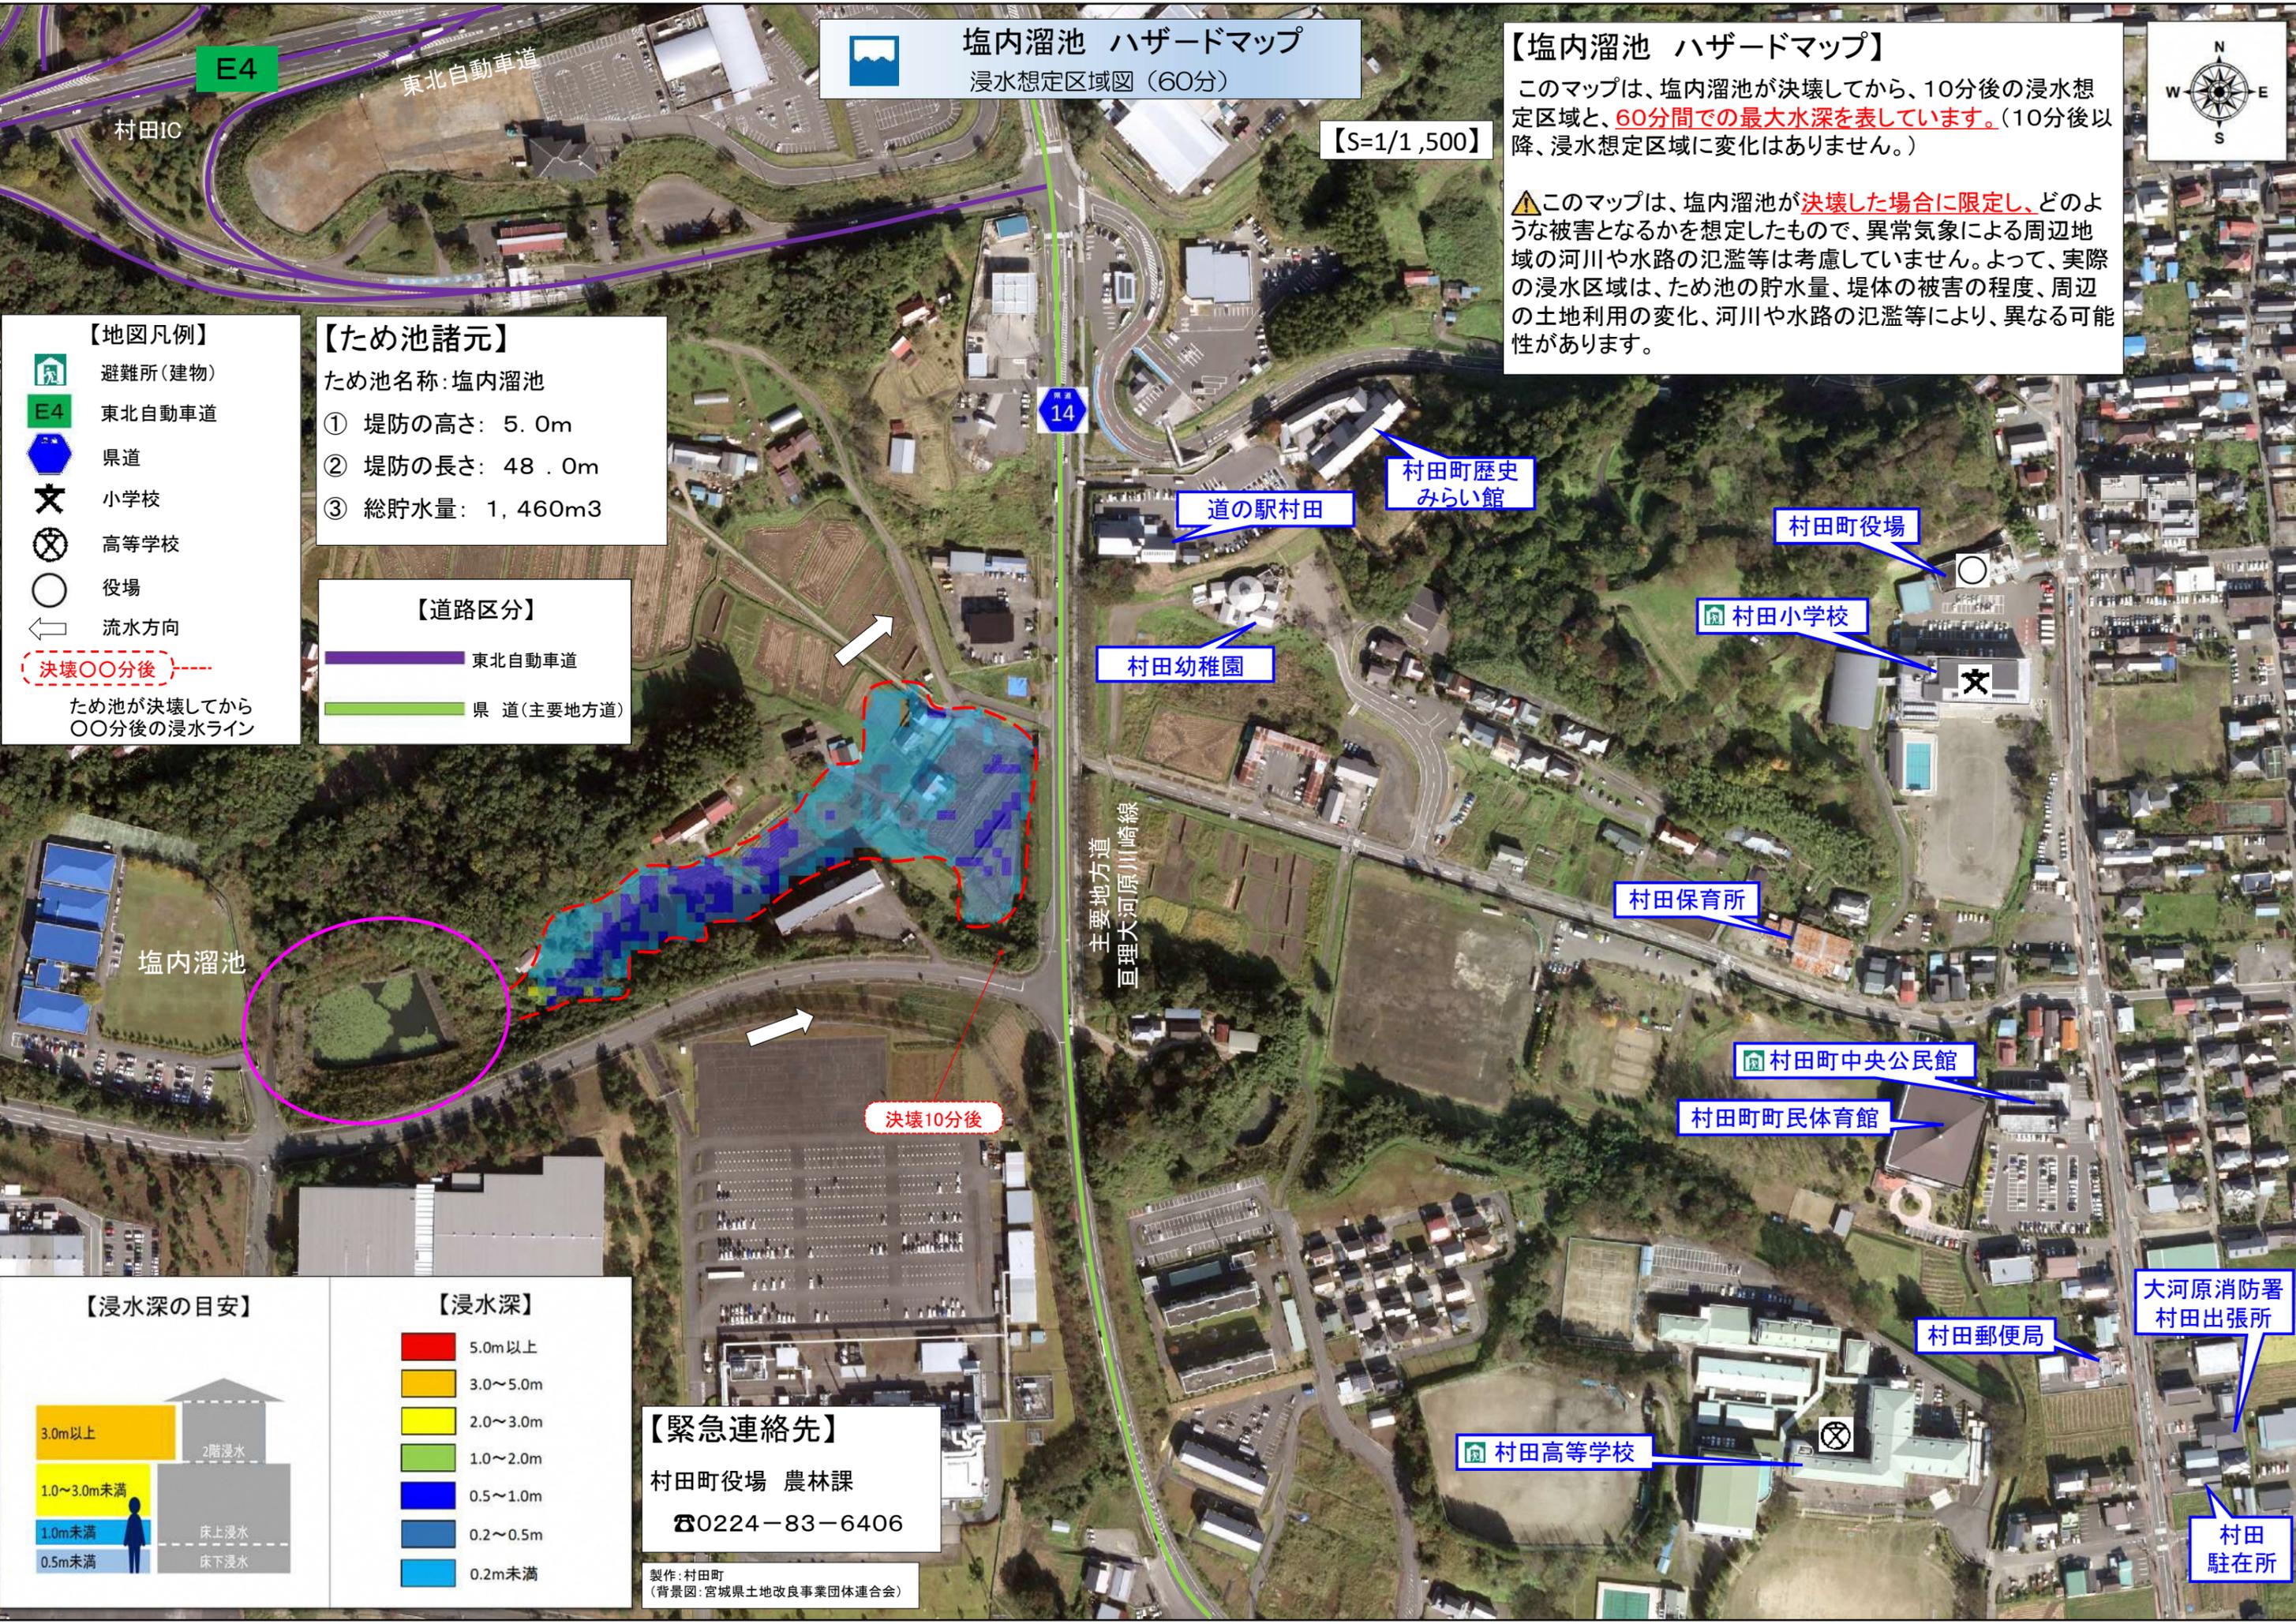
このマップは、塩内溜池が決壊してから、10分後の浸水想定区域と、**60分間での最大水深を表しています。**(10分後以降、浸水想定区域に変化はありません。)

⚠このマップは、塩内溜池が**決壊した場合に限定し**、どのような被害となるかを想定したもので、異常気象による周辺地域の河川や水路の氾濫等は考慮していません。よって、実際の浸水区域は、ため池の貯水量、堤体の被害の程度、周辺の土地利用の変化、河川や水路の氾濫等により、異なる可能性があります。

決壊10分後
